Chronique de restauration

- Vieux Lille -

NOVEMBRE 2015

Secteur sauvegardé

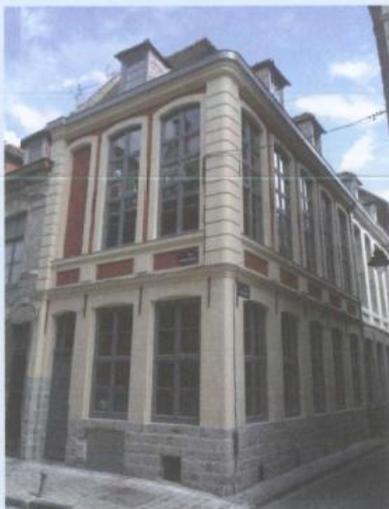
25, rue
d'Angleterre

Les maçonneries de pierre calcaire de cette maison du XVIII^e siècle ont été parfaitement restaurées par l'entreprise Rodriguez. Au rez-de-chaussée, les saignées des cadres rectangulaires des volets, posés au XIX^e siècle, ont été gardées.

Remarquons la hauteur inhabituelle du premier étage qui est coupé par un plancher vraisemblablement d'époque.

Les façades sont agréablement badigeonnées en ocre rouge et jaune.

Les menuiseries épaisses de section carrées, tout à fait anachroniques et qui ont été posées dans les années 1990, sont demeurées.

La qualité de cette restauration est à comparer avec le traitement de l'immeuble mitoyen rue Coquerez, recouvert à moindres frais d'un enduit uniforme.

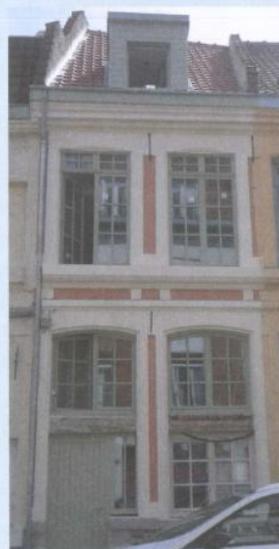
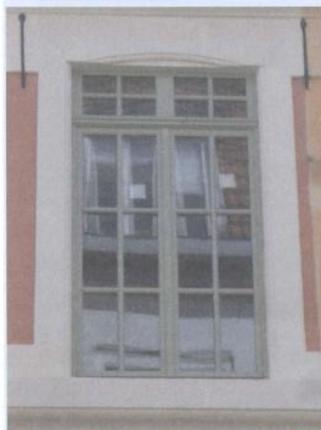
1, rue du
Rempart

La façade de cette petite maison du XVIII^e siècle était en mauvais état. L'entreprise Rodriguez a repris avec soin les maçonneries : les moulures réalisées sont grasses et les arêtes vives.

Malheureusement les fenêtres du premier étage n'ont pas retrouvé leur arc cintré et leurs menuiseries à petits bois viennent gêner la restauration : alors qu'au rez-de-chaussée, le modèle

est bon, à l'étage, l'imposte est réduite en hauteur. Les carreaux sont donc à l'horizontale à ce niveau, tandis que les vitres des ouvrants sont trop étirées.

Enfin la lucarne est malvenue avec un coffrage lambrissé particulièrement consternant.

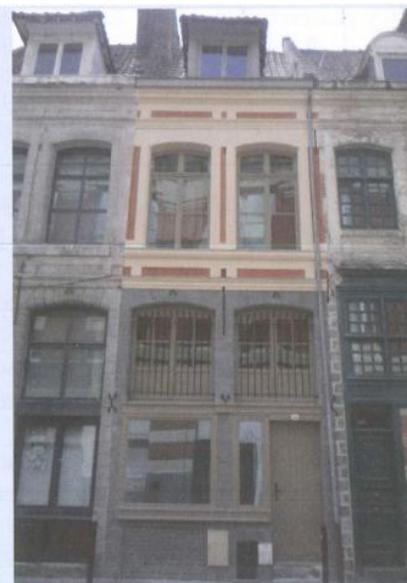
16, rue
Sainte-Anne

L'étroite maison de deux travées, à l'étage de pierres calcaires et trumeaux de briques élevé sur des arcades de grès, appartient à un rang bâti en 1737.

Les maçonneries ont été restaurées avec maîtrise par l'entreprise Rodriguez.

Les fenêtres posées au premier étage sont d'un modèle datant du XIX^e siècle. Le cadre des vitrines du début du XIX^e siècle du rez-de-chaussée a été judicieusement conservé.
